罗巴鲁冷镀锌涂膜与热镀锌层的 自然气候暴露试验 20 年后的途中报告

通过自然气候暴露试验，检验并比较了罗巴鲁冷镀锌涂膜与热镀锌层(HDZ55)的防锈性能。

2002年7月15日~2022年7月15日（继续进行中）

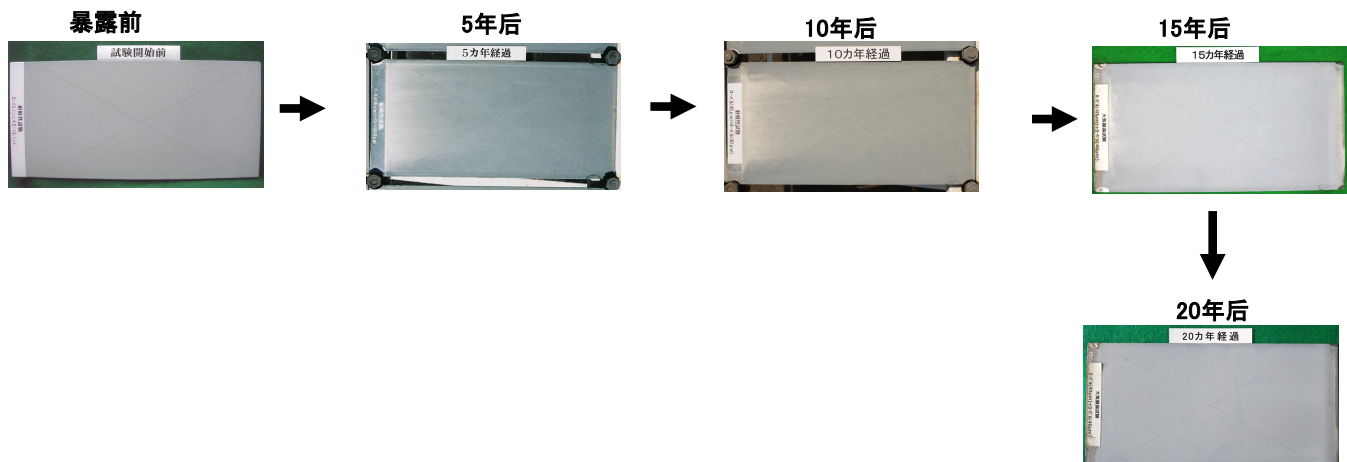
20年自然气候暴露试验后的评价结果如下：
◇罗巴鲁冷镀锌涂膜（膜厚80 μm）
涂膜变色，但无任何锈迹。

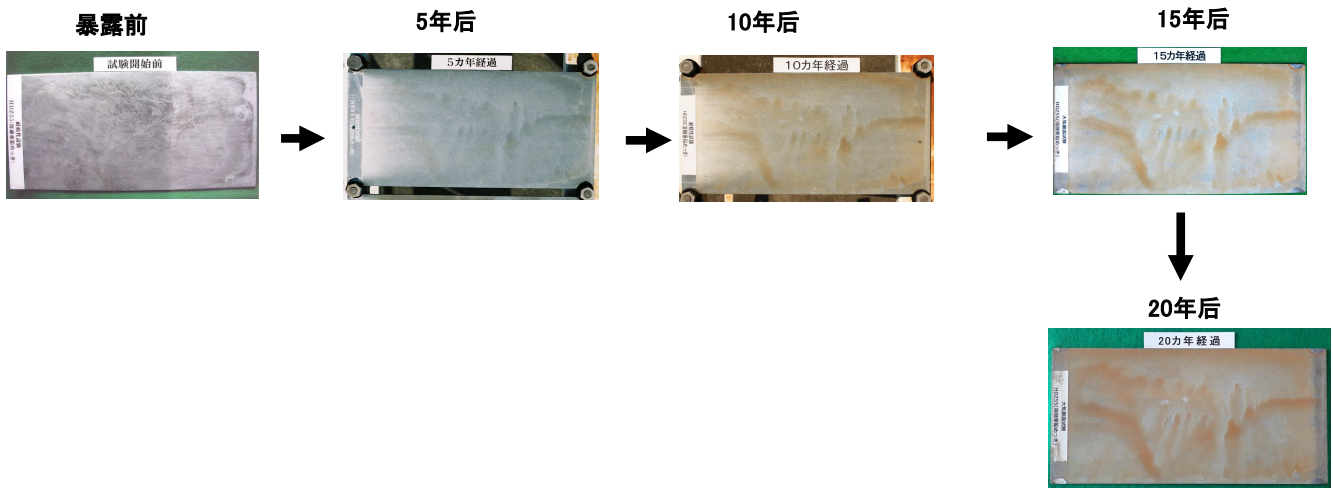
◇热镀锌层（HDZ55）

烧灰部分有轻微的生锈。可能是表面的锌铁合金层中的铁氧化所致。但是生锈部分仅限于表面的烧灰部分，因此可以推测生锈程度轻微。
